informe nº 17.894-II Contrato AH-86-01

ensayos solicitados Ensayo de andamios metálicos y caballetes

Determinar el comportamiento resistente y carga de rotura a compresión de dos torres de andamio y de los caballetes que sustentan una plataforma de andamio.

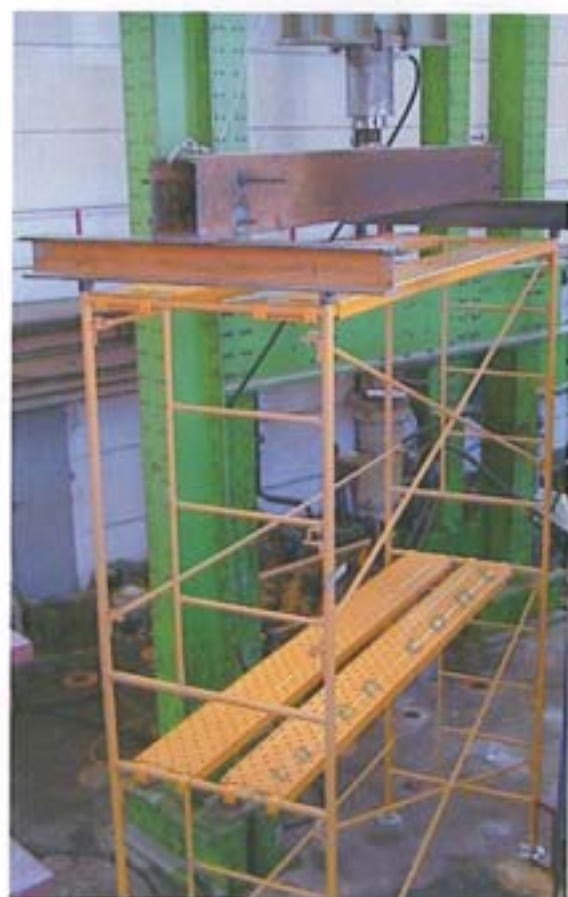
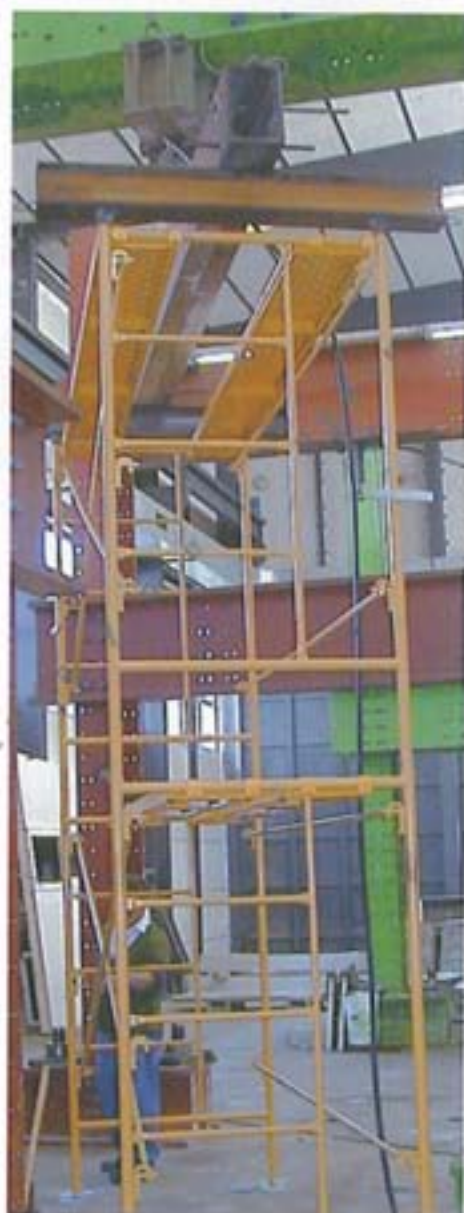
Fotografía n° 1

La torre de andamio descrita en los apartados 2 y 3, se colocó centrada bajo un pórtico de carga con un gato hidráulico ICON de 50 Mp de capacidad, accionado por un dinamómetro AMSLER PM-103. Para transmitir la carga a los marcos de la torre de andamio se utilizó perfilera metálica rigidizada. (Fotografías 1 y 2).

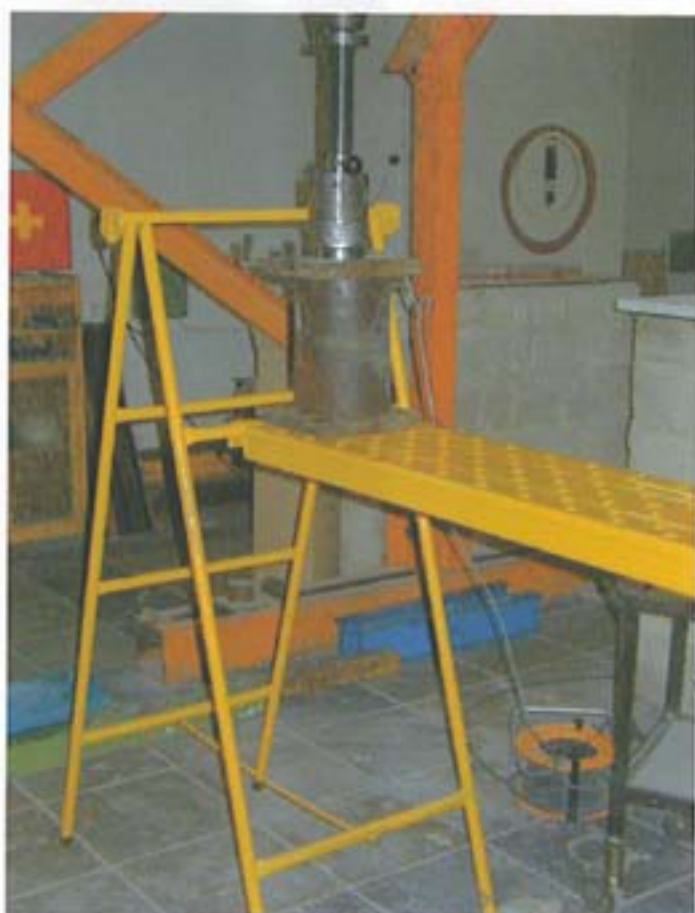
Fotografía nº 3

La carga se aplicó en el extremo de la plataforma, lo más próxima al caballete, mediante una placa de reparto de 250 x 250 mm entre la plataforma y el gato, como puede apreciarse en la fotografía 3.

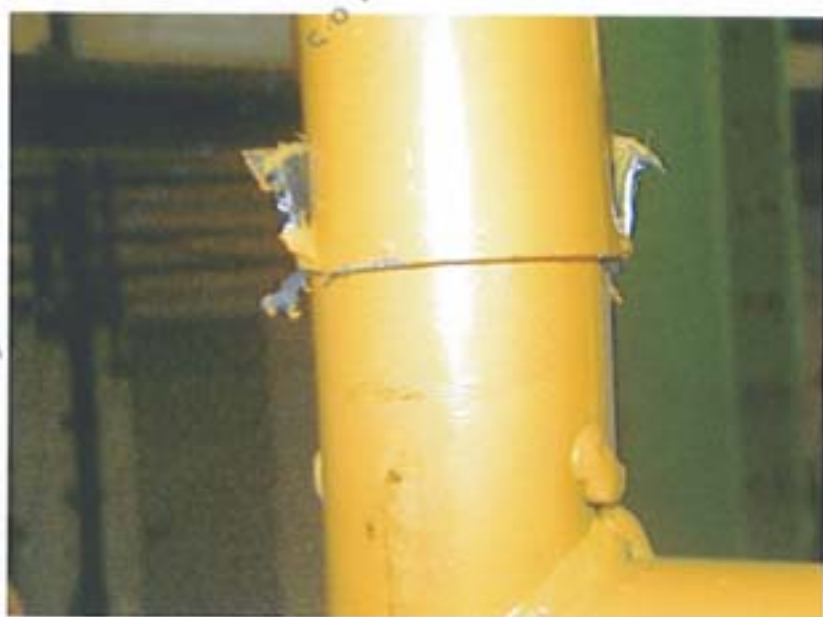
Fotografía nº 4

La rotura de la torre de andamio se produjo en los dos ensayos por la ragadura de los tubos de los marcos en el nudo que unía el cuerpo superior con el cuerpo inferior de la torre de andamio, produciendo que uno de los tubos penetrara en el otro como puede observarse en la fotografía 4.

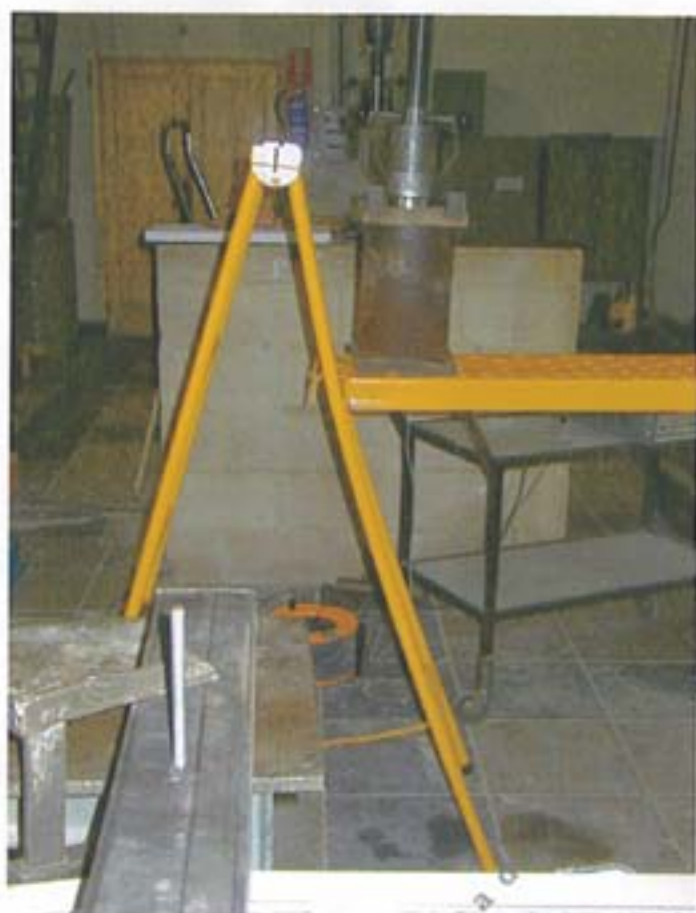
Fotografía nº 5

Para la realización del ensayo se aplica una velocidad de carga constante sobre la plataforma. Al alcanzar los 430 kp se pudo observar el pandeo del caballete, fotografía 5, y posteriormente, a la carga de 730 kp, se produjo la rotura del caballete por fallo del peldaño donde apoya la plataforma, fotografía 6.
