informe nº 17.894-II Contrato AH-86-01

ensayos solicitados Ensayo de andamios metálicos y caballetes

Determinar el comportamiento resistente y carga de rotura a compresión de dos torres de andamio y de los caballetes que sustentan una plataforma de andamio.

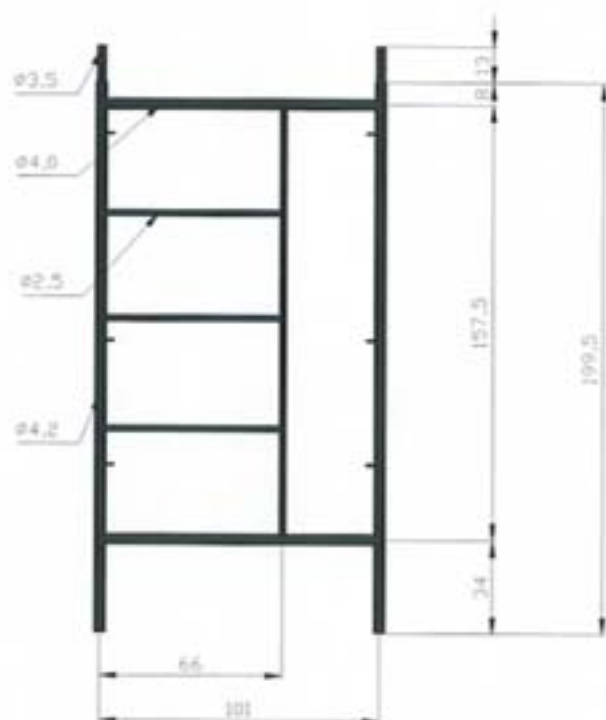
Figura 1.- Vista lateral del andamio.
 (Cotas en centímetros)

- El marco metálico esta formado por tubos metálicos de diferentes diámetros y longitudes (ver figura 1) y de espesor 1,5mm.

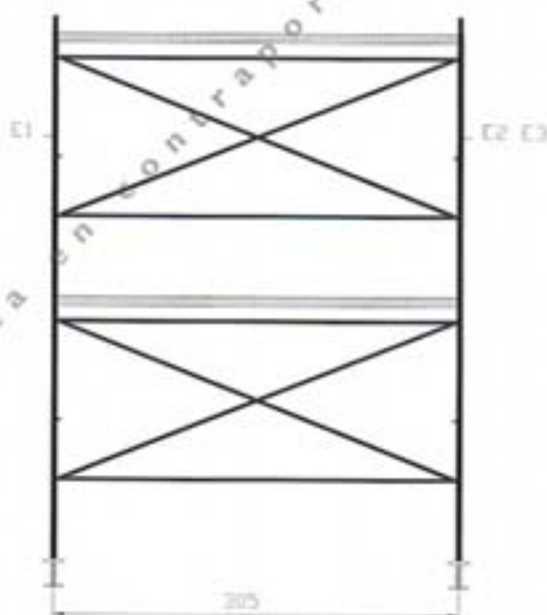
Figura 2.- Vista frontal de la torre de andamios.
 (Cotas en centímetros)

La torre de andamio estaba formada por dos módulos de andamio, como puede verse en la figura 2.

Con objeto de medir las deformaciones transversales del marco, se dispusieron tres escalillas, dos en el sentido longitudinal del andamio (E1 y E2) y la otra (E3) ortogonalmente a estas. La lectura de dichas escalillas se efectuaba mediante aparatos topográficos. En el primer ensayo las escalillas se colocaron en la mitad de la altura del cuerpo superior (figura 2) y en el segundo ensayo en el nudo de unión del cuerpo superior de la torre con el inferior.

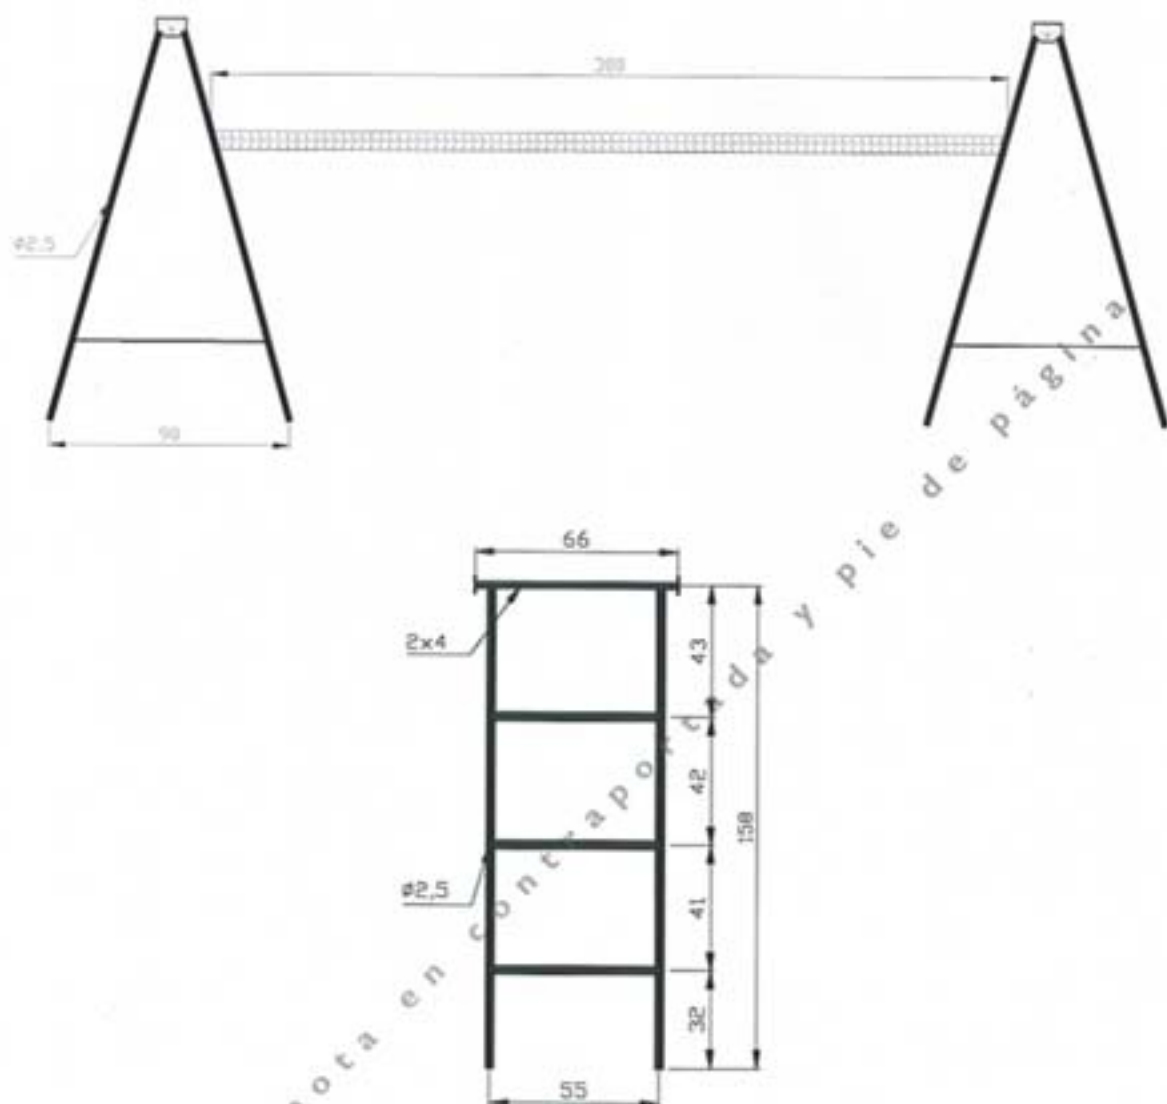
Figura 3.- Vista frontal y lateral del caballete.
 (Cotas en centímetros)

Las dimensiones de los elementos que constituyen el caballete quedan descritas en la figura 3, siendo el espesor de los tubos utilizados de 1,5 mm.

Se colocaron dos caballetes, como los descritos en los apartados 2 y 3, arriostrados con una plataforma de andamio, como puede verse en la figura 3, bajo un pórtico de carga con un gato hidráulico AMSLER de 20 Mp de capacidad, accionado por un dinamómetro AMSLER FM 1.033. La lectura de la carga aplicada se efectuaba mediante una célula de carga, situada entre la plataforma y el gato, HBM de 5 Mp de capacidad y con un lector DK-38.
